[給排水管等劣化調査診断報告書]

## 1. 調査概要

建物名称	
建物所在地	
構造規模	SRC造・地上10階建・総戸数123戸
竣工年度	1983年-（経過年数38年）

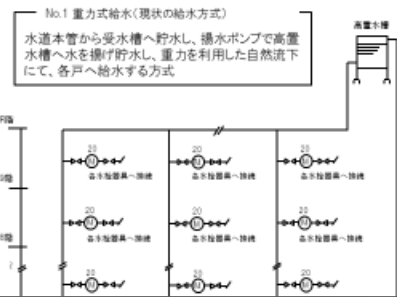
### 3. 共用給水管更新について
